黄土公路隧道病害分析与处治措施建议

来弘鹏, 杨晓华, 林永贵

(长安大学公路学院 西安市 710064)

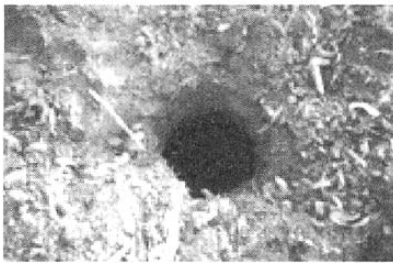
(1)隧道于1999年11月8日开始正式施工,开挖采用先拱后墙法。2000年3月,开挖到300 m左右时,山体表面沿隧道走向分别在左右两侧出现裂缝。随着隧道掘进施工,山体裂缝也相应发展。直到隧道贯通后,山体裂缝也贯通。地表裂缝最宽处达到5 cm。同时,山顶出现了许多陷穴、溶洞,见图1、图2所示。

图1 陷穴、溶洞

(3)新庄岭山顶为水浇地,隧道运营期间,由于农民浇地灌溉,地表裂缝变宽、溶洞增加。

由于垂直节理发育且侧向围压较小,因此黄土地区隧道围岩在变形(尤其是拱顶下沉)、应力调整过程中,按太沙基理论产生破裂面,破裂面长期发展并达到地表,在地表产生裂缝,其特征是沿洞轴线近对称分布。

由于地表裂缝的形成,促进了地表水的入渗。运营期间,季节性降水、农业灌溉用水极易沿这些裂缝下渗,黄土产生次生变形破坏,地表裂缝进一步恶化。

处治地表变形时,首先应处理地表已有的裂缝、陷穴、溶洞,同时应注意完善防排水系统。具体措施如下。

洞顶地表裂缝及陷穴、溶洞立即抓紧时间处理,防止地表水(农灌水、雨水)灌入对隧道造成危害。地表裂缝处理可沿裂缝走向开挖深1.0 m、宽0.6 m的沟槽,然后用素土夯实回填密实至地表,并修筑土垄高出地面。

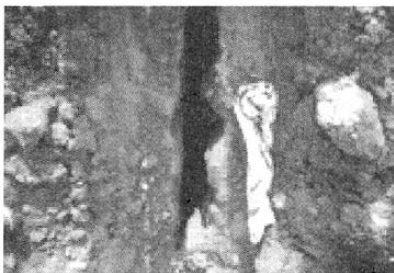
图2 地表裂缝

(2)隧道地表裂缝基本上是从洞口拱脚处以黄土内摩擦角的角度沿仰坡延伸至仰坡上方的地表,然后以距隧道中轴线25~30 m的距离沿中轴线两侧平行于轴线随隧道掘进而向前延伸。当延伸至覆盖层较厚的地段,中轴线两侧的裂缝逐渐向一起汇合。

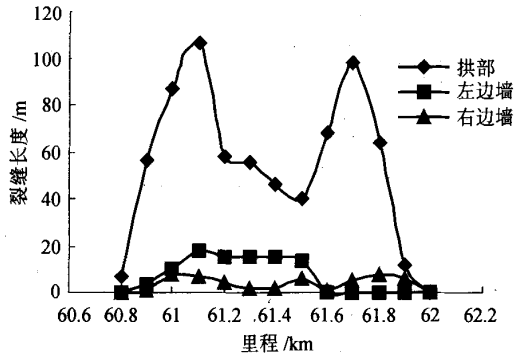
在2002年8月18日隧道交验以前,隧道结构各部位未发现裂缝。自2003年5月份起,此时正值地表农田灌溉以及雨水较多季节,在隧道内开始发现裂缝,裂缝主要出现在拱顶、墙部。超声波探伤检测结果表明,二衬裂缝深度超过25 cm的有18处,小于25 cm的有9处,且深度均大于10 cm。裂缝统计结果见图3、图4所示。

图3 上行线洞内裂缝长度(每100 m累计)

从地表裂缝流入地下,加之当时为雨水较多的季节,雨水也不断地灌入地表裂缝,浸湿隧道周围土体,恶化隧道结构的受力与变形形态。致使隧道拱顶局部沿纵向出现裂缝。

衬砌裂缝 $<5\text{ mm}$ 时,采用环氧树脂嵌补。

衬砌裂缝 $\geq 5\text{ mm}$ 时,二次衬砌凿槽嵌入全封闭I16工字钢架,凿槽尺寸为 $20\text{ cm}\times 25\text{ cm}$,型钢架间距为1榀/m,并用膨胀水泥嵌补,使钢架与衬砌形成整体。

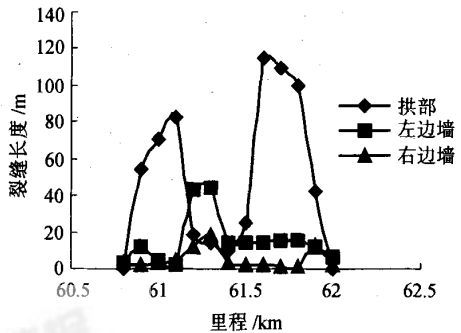
图4 下行线洞内裂缝长度(每100 m累计)
