高速公路山区长上坡路段车辙处理技术

摘 要: 根据高速公路山区长上坡路段出现日益严重的车辙, 结合杭金衢高速公路养护实施工程, 首先对山区长上坡路段进行了理论上的研究和剖析, 并运用目前的养护新材料, 在该路段进行铣刨施工, 获得了车辙处理的有关经验。

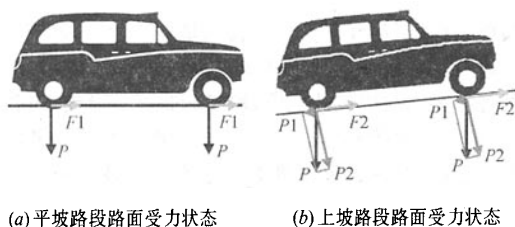
图 1

在长上坡路段,车辆由于动力方面的原因,其运行模式一般包括冲坡、减速、再加速的过程。在这个过程中,车辆对沥青混凝土路面结构的荷载作用模式不断发生改变,沥青混凝土路面结构的受力状况也随之产生变化,特别是轮胎与路面表面摩擦产生的水平力随各个阶段不同而发生变化,使其受力情况变得更为复杂。图 1 为平坡路段与上坡路段路面结构表面受力对比图。

F_2 要大于 F_1 , 因此,上坡路段的路面结构受力状况要比平坡路段恶劣一些。

以上力学分析说明,长上坡路段车辙的产生主要受行车方向轮后的压应力和横向的剪应力影响。
