# 斜交空心板梁桥裂缝检测与分析

**摘要:** 裂纹、裂缝是混凝土结构常见的缺陷之一。引起混凝土开裂的原因很复杂, 实际上每一条的裂缝的产生均由几种因素组合作用而成。该文根据某市内斜交桥的特点, 从荷载、收缩、温度、构造等方面对该桥的空心板梁处裂缝产生的原因进行了简单分析。

## 1 工程概况

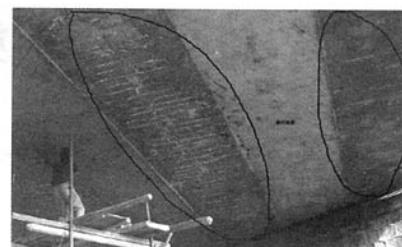
图 2 裂缝一

(1) 裂缝分布在L/4至跨中之间,其中主要分布在空心板梁近跨中处(见图2)。

由于纵向裂缝的出现, 当车载经过时, 轮载由单根板受力。这样就转变成简单的简支梁承受荷载, 在用铰接板法计算横向分布系数时, 各板是按照理想状况铰接共同受力, 因此横向分布系数为 0.435, 当两块板单独受力时的横向分布系数为 1, 这大大加重了单块空心板的受力, 因此才会看到图 2、图 3、图 5 和图 6 中出现的梁底板的横向裂缝。

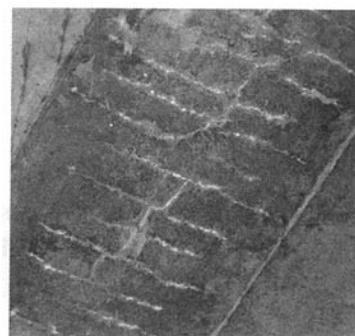
图 3 裂缝二

(2) 裂缝大多出现在横桥方向,水平方向发展很少(见图3)。

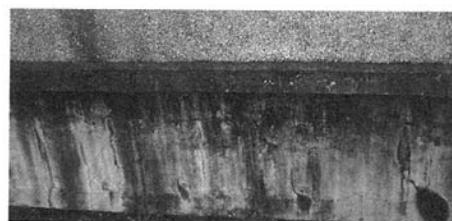
图 4 裂缝三

(3) 裂缝出现底板以上部份,且内外贯穿(见图4)。

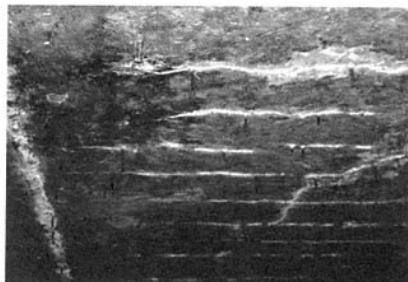
图 5 裂缝四

(4) 裂缝在底板开裂处,由于自然条件的原因,产生了一些白色的碳酸钙的物质(见图5)。

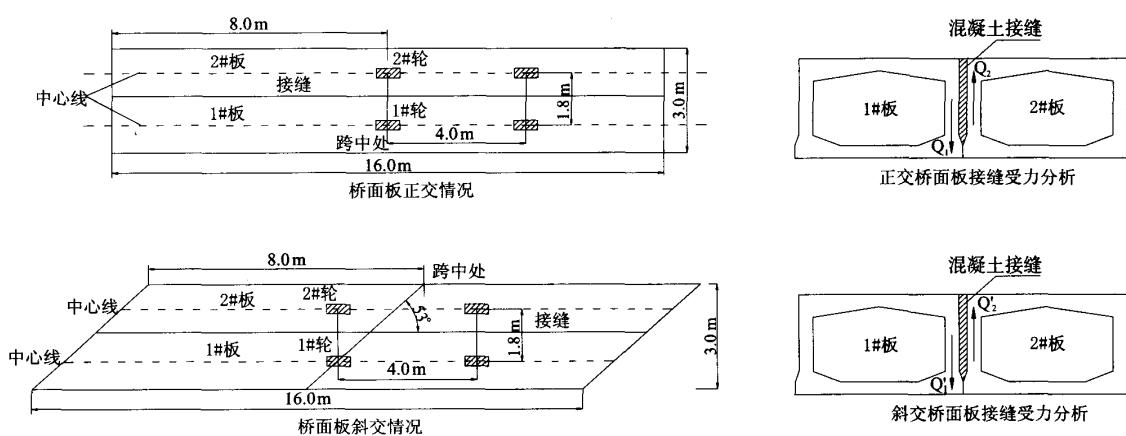
图8 正交板桥与斜交板桥轮载位置及受力比较

某高架桥为一斜交桥,经调查原设计图纸,根据现场实际荷载的作用情况,正交桥与斜交桥轮载位置反受力比较见图8。

通过图8和前面斜交板桥的受力特性可以看出,根据设计荷载汽-20的最不利荷载布置:当汽车通过时,轮载作用在两块空心板1#和2#上;后轮(130 kN)作用在梁的跨中部位,在正交板桥上轮载1和2均作用在跨中处,1#板与2#板受力情况为: $Q_1=Q_2=130 \text{ kN}$ ,由此可以看出接缝处不受力;而本例为一斜交桥,1#轮载正好处于1#板的跨中位置,而2#轮载还未到2#板的跨中位置;因

此在跨中截面的剪力  $Q'_1=130\text{ kN}$ ,  $Q'_2=109.66\text{ kN}$ , 接缝处由于两块板所受到的剪力不同而受力, 大小为  $20.34\text{ kN}$ , 由此造成了接缝开裂, 两块板没有很好地连接在一起, 出现了贯通全梁的纵向裂缝。
