黄土公路隧道病害分析与处治措施建议

来弘鹏, 杨晓华, 林永贵

(长安大学公路学院 西安市 710064)

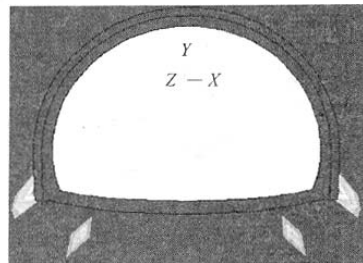
图5 工况一围岩塑性区

由图5~图7的塑性区分布图可知,工况一仅在边墙外侧及仰拱靠近边墙的底部出现小部分塑性区;工况二不仅使工况一原有塑性区范围增大,而且拱腰处出现了类似猫耳朵的塑性区;工况三则在前两种工况原有塑性区显著增大的同时,还在拱顶处出现了大范围的塑性区。这说明随着土体浸水量的增加,由于黄土的水敏性,即天然低湿度下明显高强度和低压缩性的黄土,一旦浸水会发生强度大幅度降低和变形突增的特性。致使土体强度明显降低,围岩塑性区显著扩大。尤其是工况三,隧道拱顶上方大范围塑性区的形成,使围岩出现了松动塌落,降低了围岩的自承能力,致使土体中原来由围岩承担的地层压力,转嫁到衬砌结构上,严重恶化了衬砌结构受力性状。这一计算结果正好验证了新庄岭隧道衬砌开裂的现象。

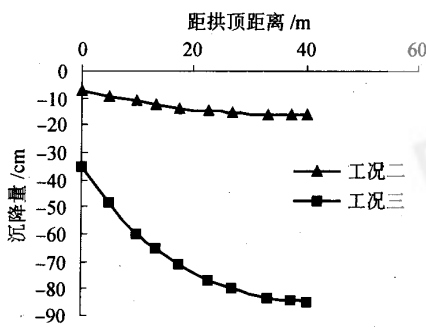
图 8 拱顶上方土体竖向位移

由图 8 可知,浸水导致拱上土体呈整体下沉趋势。随着土体含水量的增加隧道拱顶上方土体竖向位移明显增大,这也进一步解释了隧道地表变形恶化的现象。

综合图 8 和图 9 可得出,随着土体浸水量的增加,土体的强度降低,变形增大,而土体要完成这部分增大的位移,势必要对衬砌产生挤压,形成变压力。随着围岩变形的进一步发展,衬砌所受形变压力逐渐增大,衬砌所承担的支持力逐渐增大。这也是新庄岭隧道衬砌开裂的原因之一。

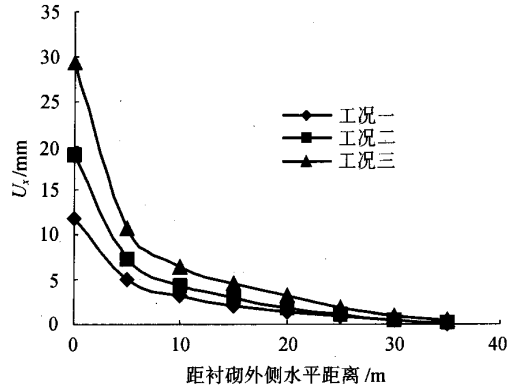
图 9 水平洞径方向土体水平位移

不同工况下沿隧道水平洞径方向各点水平位移曲线如图 9 所示, U_x 表示各点的水平位移(以向洞内位移为正)。不同工况下,各点 U_x 随位置不同的变

化大体一致,在衬砌外侧水平距离 10 m 范围内水平位移变化明显,即随着距衬砌结构距离的增大,土体水平向洞内的位移明显减小。10 m 范围以外虽然土体水平向洞内的位移随着距衬砌结构距离的增大仍在逐渐减小但减小幅度明显变小,最后土体水平向洞内的位移趋于 0。比较不同工况下对应点的土体水平位移发现,随着土体含水量的增加,隧道衬砌外侧水平距离 10 m 范围内水平位移明显增大,土体与衬砌接触点位移增加最大,工况一该处位移为 11.9 mm,工况二此处位移为 18.9 mm,工况三该处位移增为 29.3 mm。

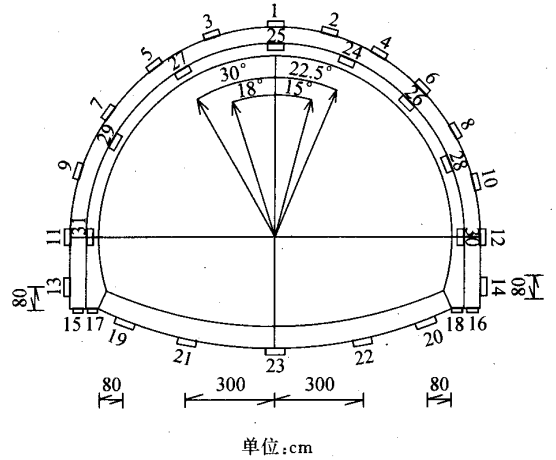
图10 压力盒布置

新庄岭隧道现场测试内容包括:拱圈围岩压力、边墙围岩压力、仰拱围岩压力、二衬和一衬接触压力、一衬边墙底部压力和二衬边墙底部压力、二衬混凝土应变和格栅拱钢筋轴力。这里仅列出拱圈、边墙、仰拱围岩压力、二衬和一衬接触压力、一衬边墙底部压力和二衬边墙底部压力进行分析。测试压力盒布置见图10、测试曲线见图11和图12所示。

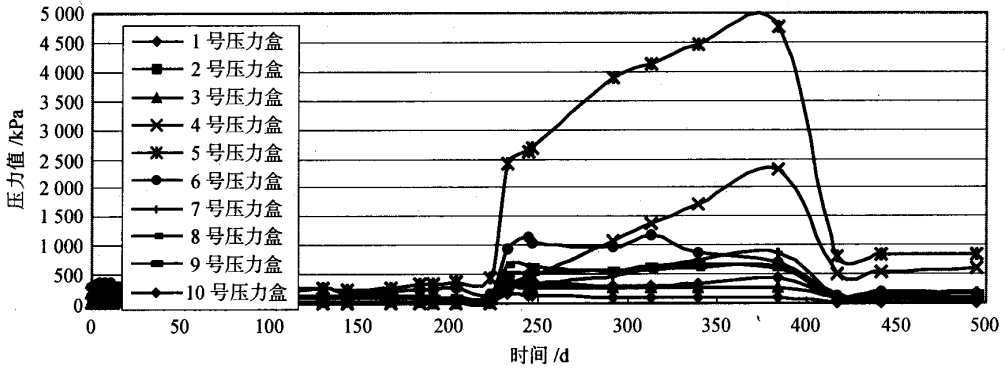
图11 拱部围岩压力时间变化曲线

实测结果表明,出现拱部围岩压力、二衬压力突然增大现象时,正值地表农田灌溉以及雨水较多季节,隧道周围土体有水浸入。上面的计算结果及分析基本解释了这一变化现象。
