# 盐津河大桥病害分析及加固

黄小平, 韦忠胜

**摘 要:** 介绍了盐津河大桥病害检测结果, 详细分析了构件开裂原因, 介绍了大桥的加固设计与施工, 结合同类桥梁病害共性, 探讨桁式组合拱桥的改进措施。

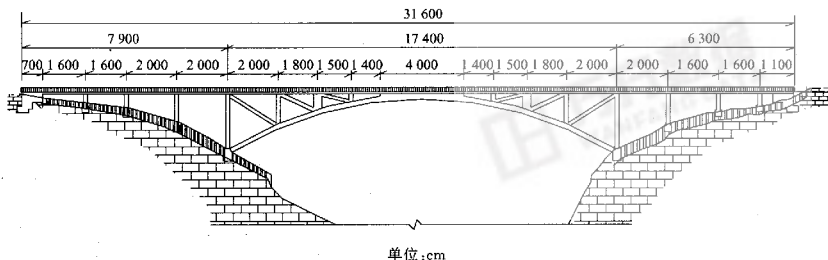
图1 盐津河大桥总体布置

居第三, 矢跨比为1/6; 遵义岸引桥为 $2 \times 16$  m +  $2 \times 20$  m 门式刚桥, 仁怀岸引桥为 $2 \times 16$  m +  $20$  m 门式刚桥。桥面全宽为9.5 m。设计荷载为: 汽车-20级, 挂车-100, 人群 $3.0 \text{ kN/m}^2$ 。全桥总体布置见图1所示。
